Evang.-Luth. Pfarrkirche Heilgersdorf

Archivalien zur Bau- und Restaurierungsgeschichte

zusammengestellt für die
Kirchengemeinde Heilgersdorf
im Juni 2022
von

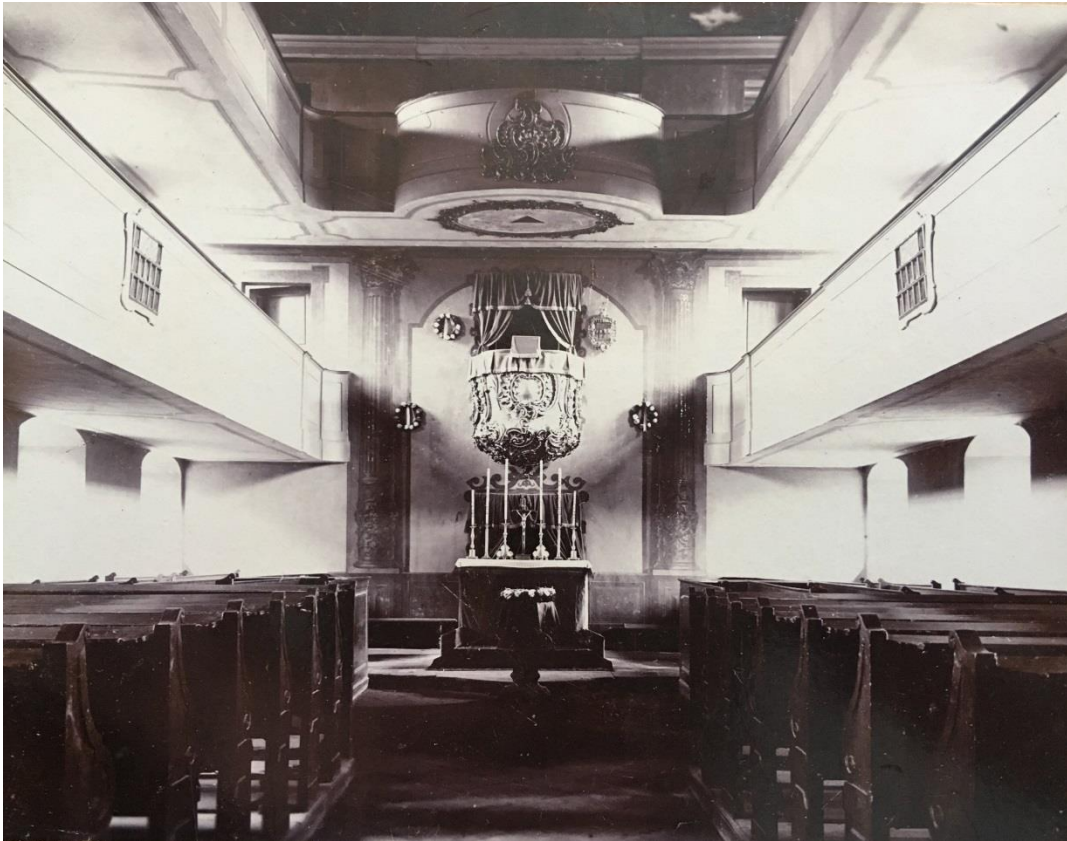
Abb. 1

Kirche Heilgersdorf, Kanzelwand mit der 1883 aufgebrahten Gestaltung des Coburger Hofzimmermalers Carl Beiersdorf, Aufnahme vor 1899. (PFA Heilgersdorf ohne Signatur)

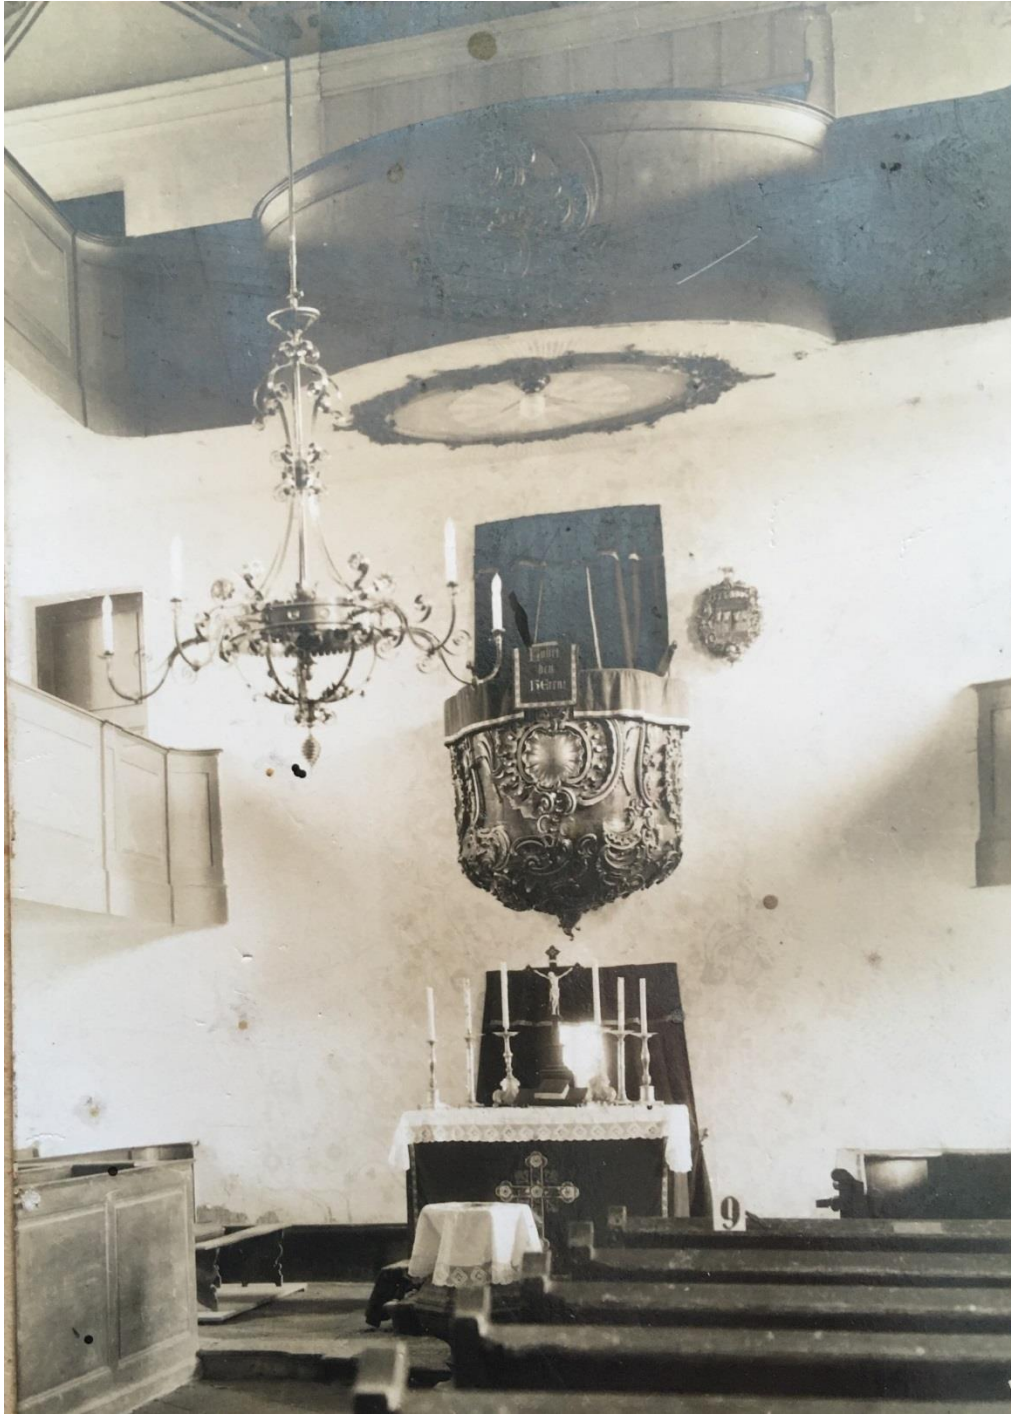
Abb. 2

Kirche Heilgersdorf, Kanzelwand nach der 1924 erfolgten Restaurierung und Neugestaltung durch den Künstler Rudolf Pannekens, Aufnahme um 1925/30. Oben links ist das Ornamentband in der Deckenhohlkehle erkennbar. Schwach zeichnet sich die florale Dekorationsmalerei um die Kanzel und den Sakristeieingang ab. (PfA Heilgersdorf, ohne Signatur)

- 1924 Innenrenovierung durch Maler Rudolf Pannekens²¹ aus Steinau, Übermalung der Dekorationsmalerei des Hofmalers Beiersdorf, Abnahme/Übermalung der drei Deckenbildern, Neubemalung der Hohlkehle und der Kanzelwand mit Ornamentbändern. Altar in Bruchstein-Imitation ([Abb. 2](#) bis [Abb. 6](#); [Q 53](#) und [Q 73](#))

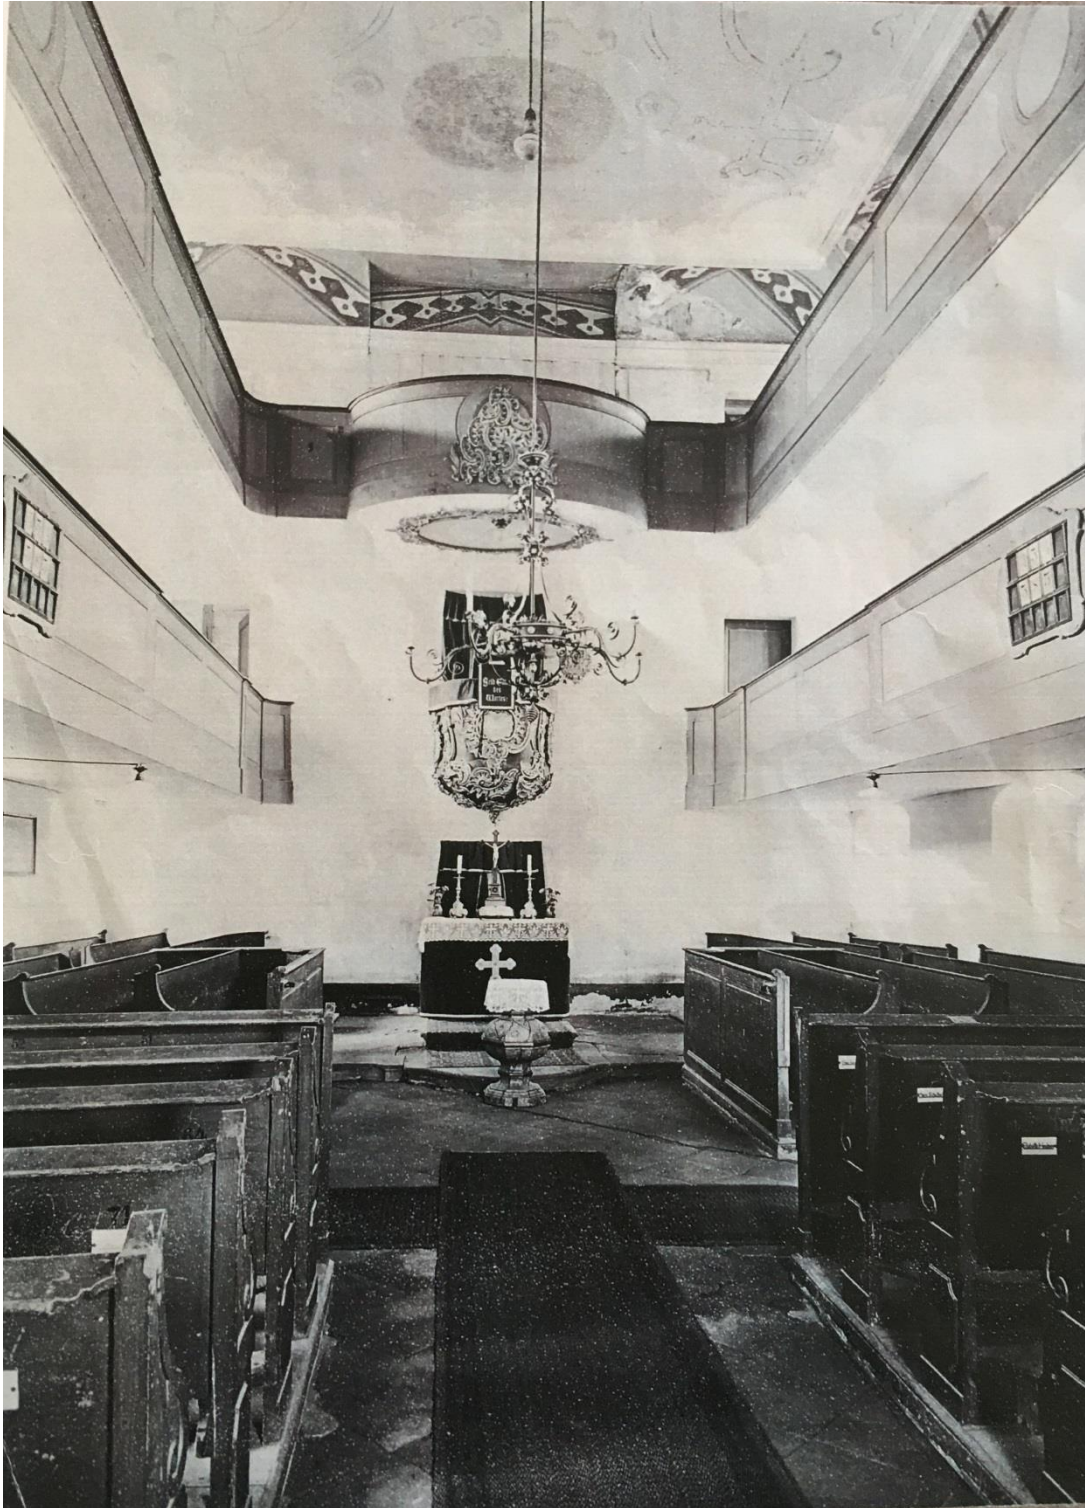
Abb. 3

Kirche Heilgersdorf, Kanzelwand nach der 1924 erfolgten Restaurierung und Neugestaltung durch den Künstler Rudolf Pannekens. In der Deckenhohlkehle ist das steigend- und fallende Ornamentband gut erkennbar. An der Decke selbst schlagen die älteren, von Carl Beiersdorf 1883 aufgemalten Renaissanceornamente und eines der ovalen Deckenbilder wieder durch, sodass die undatierte Fotografie wohl in den 1930er oder frühen 1950er Jahren entstand. Durch Überbelichtung ist die florale Dekorationsmalerei des Rudolf Pannekens um die Kanzel und den Sakristeieingang kaum erkennbar.

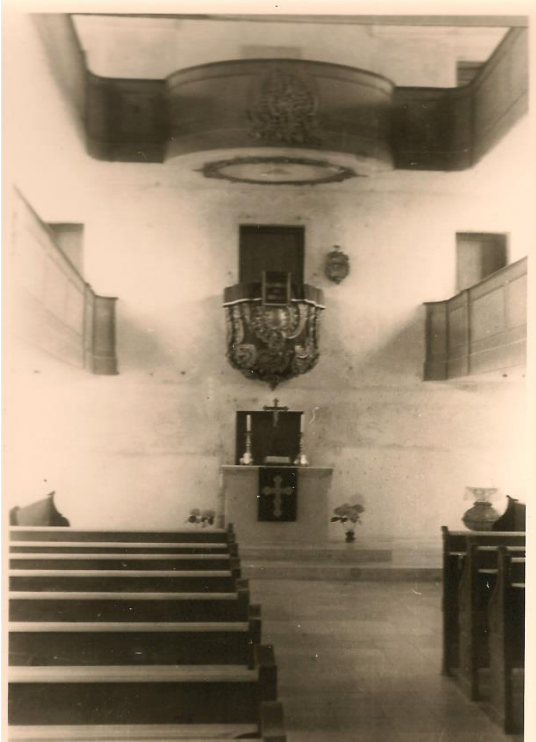
Abb. 5

Kirche Heilgersdorf, Kanzelwand und Orgelepore im Zustand 1960 vor dem Neuanstrich durch die Firmen Wiedl und Reißig in der zweiten Jahreshälfte 1961 (Fotograf wohl Pfarrer Weigel, Original unscharf). Der neue Fußboden ist bereits verlegt, die unteren Wände entfeuchtet. Sichtbar noch die Ornamentmalereien um Kanzel und Sakristeieingang von Pannekens von 1924, vgl. Abb. 4.

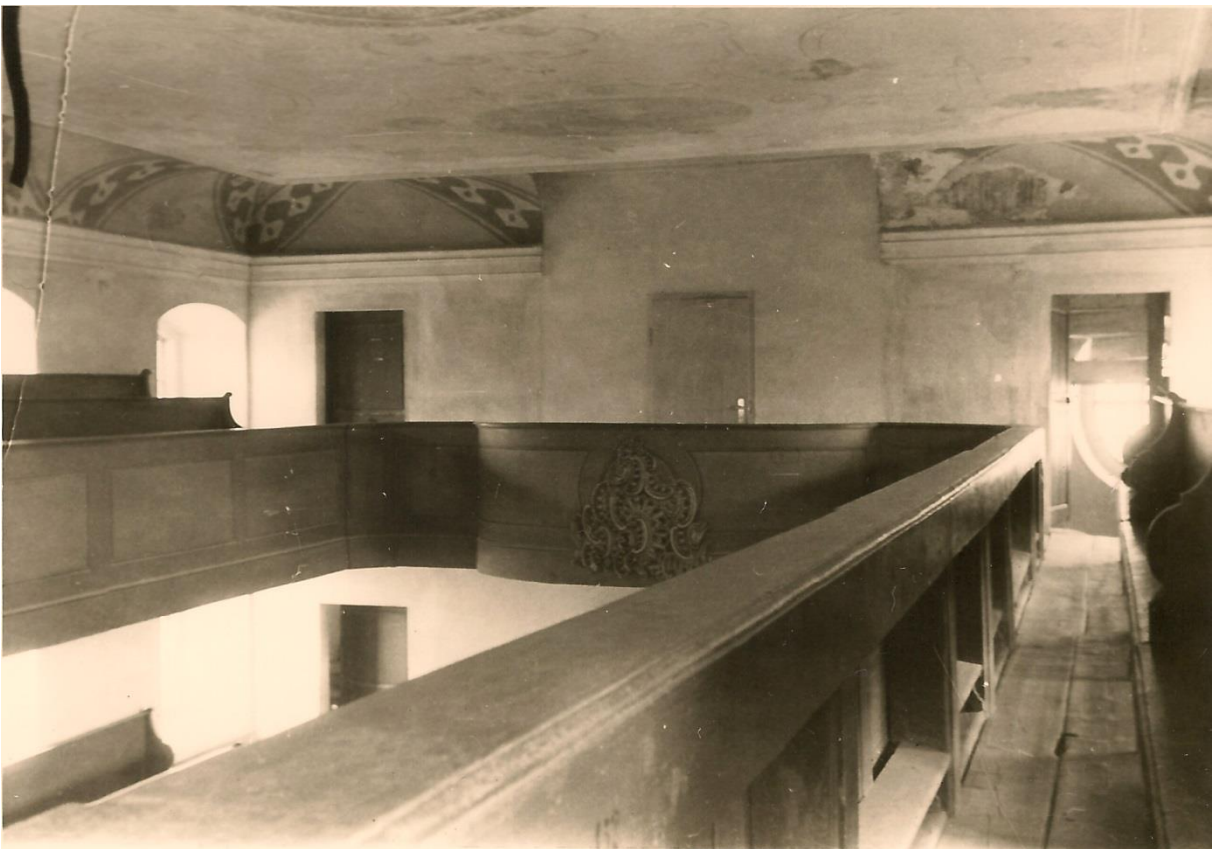
Abb. 6

Kirche Heilgersdorf, obere Empore im Zustand 1960 vor dem Neuanstrich (Fotograf wohl Pfarrer Weigel). Der „Läutboden“ bzw. der frühere Raum für das Orgelwerk ist neu mit einer Tür zugesezt. Sichtbar noch die Ornamentbänder in der Hohlkehle von 1924 und die an der Decke durchschlagenden Malereien des Carl Beiersdorf von 1883.

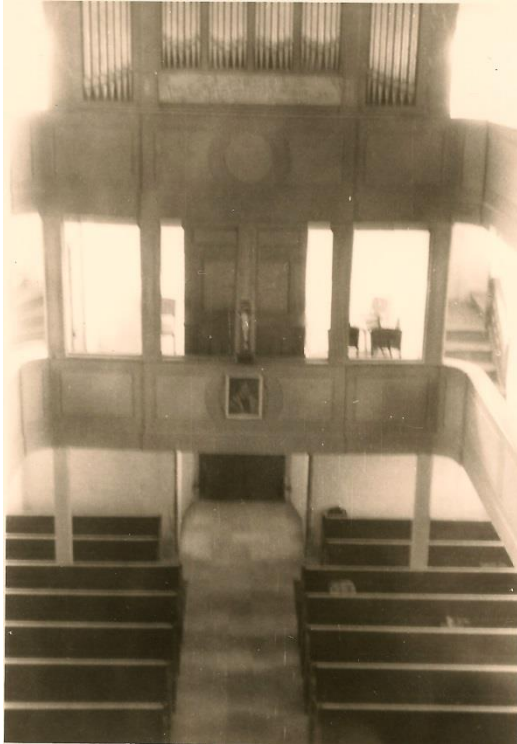
Abb. 7

Kirche Heilgersdorf, Herrschaftsstand und Orgelprospekt im Zustand 1960 (Fotograf wohl Pfarrer Weigel, Original unscharf). Die unteren Stände für die Pfarrerrfamilie und die Gutsbeamten sind bereits entfernt, die beiden Stützen wurden neu angefertigt. Orgelprospekt der 1885 von Andrew Erkenbrecher aus Cincinnati (USA) gestifteten Orgel.

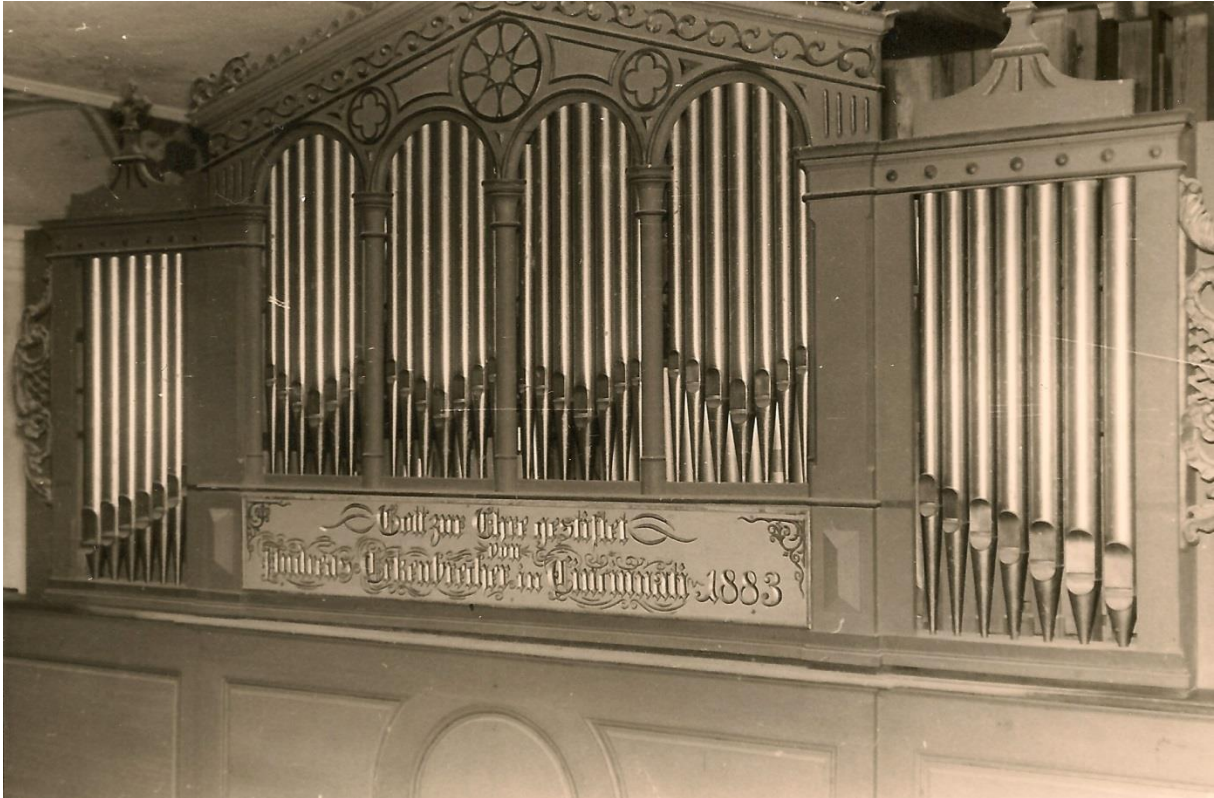
Abb. 9

Kirche Heilgersdorf, Orgelprospekt im Zustand 1960 (Fotograf wohl Pfarrer Weigel), gestiftet 1885 von Andrew Erkenbrecher aus Cincinnati (USA), Inschrift von Hofzimmermaler Carl Beiersdorf 1885: „Gott zur Ehre gestiftet von Andreas Erkenbrecher in Cincinnati 1883“.

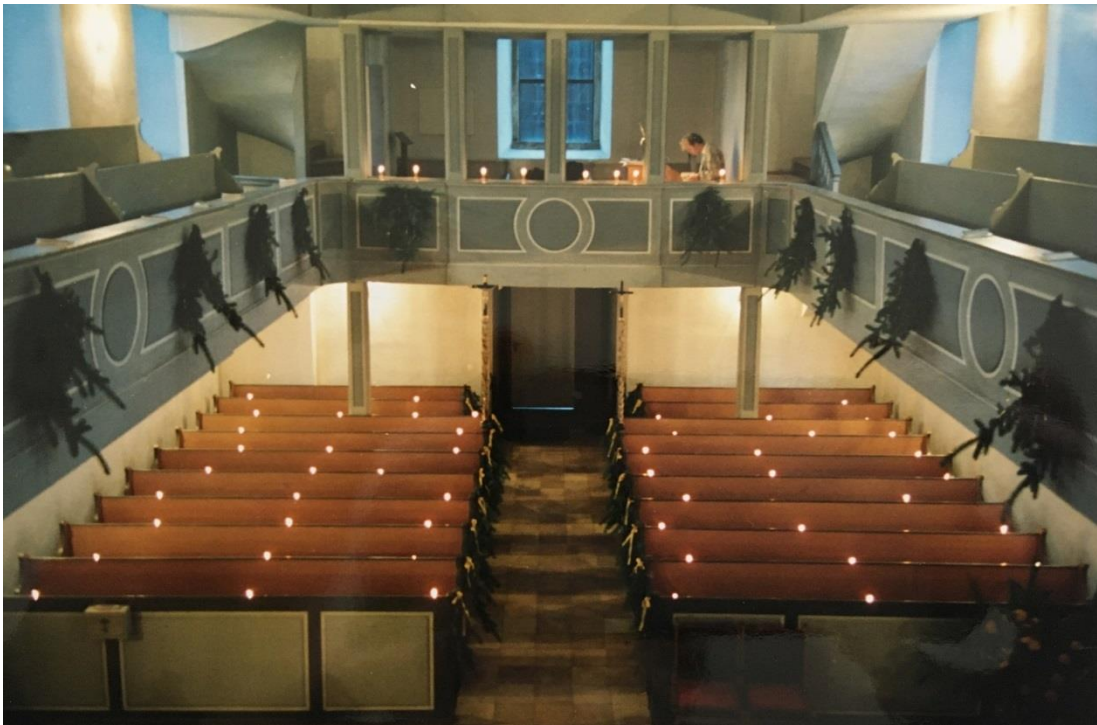
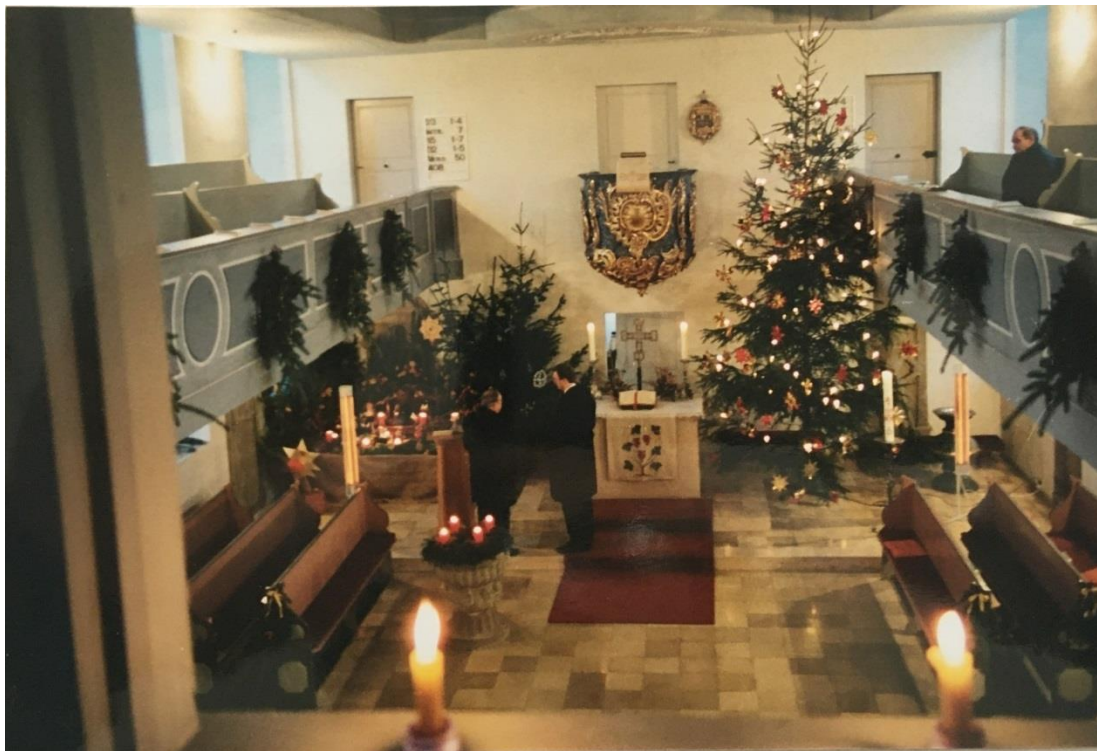
Abb. 10 und 11

Kirche Heilgersdorf, Zustand Weihnachten 1988, Fotografien aus der Pfarrchronik.
(PfA Heilgersdorf Nr. 38/1 Chronik 1955-1988)

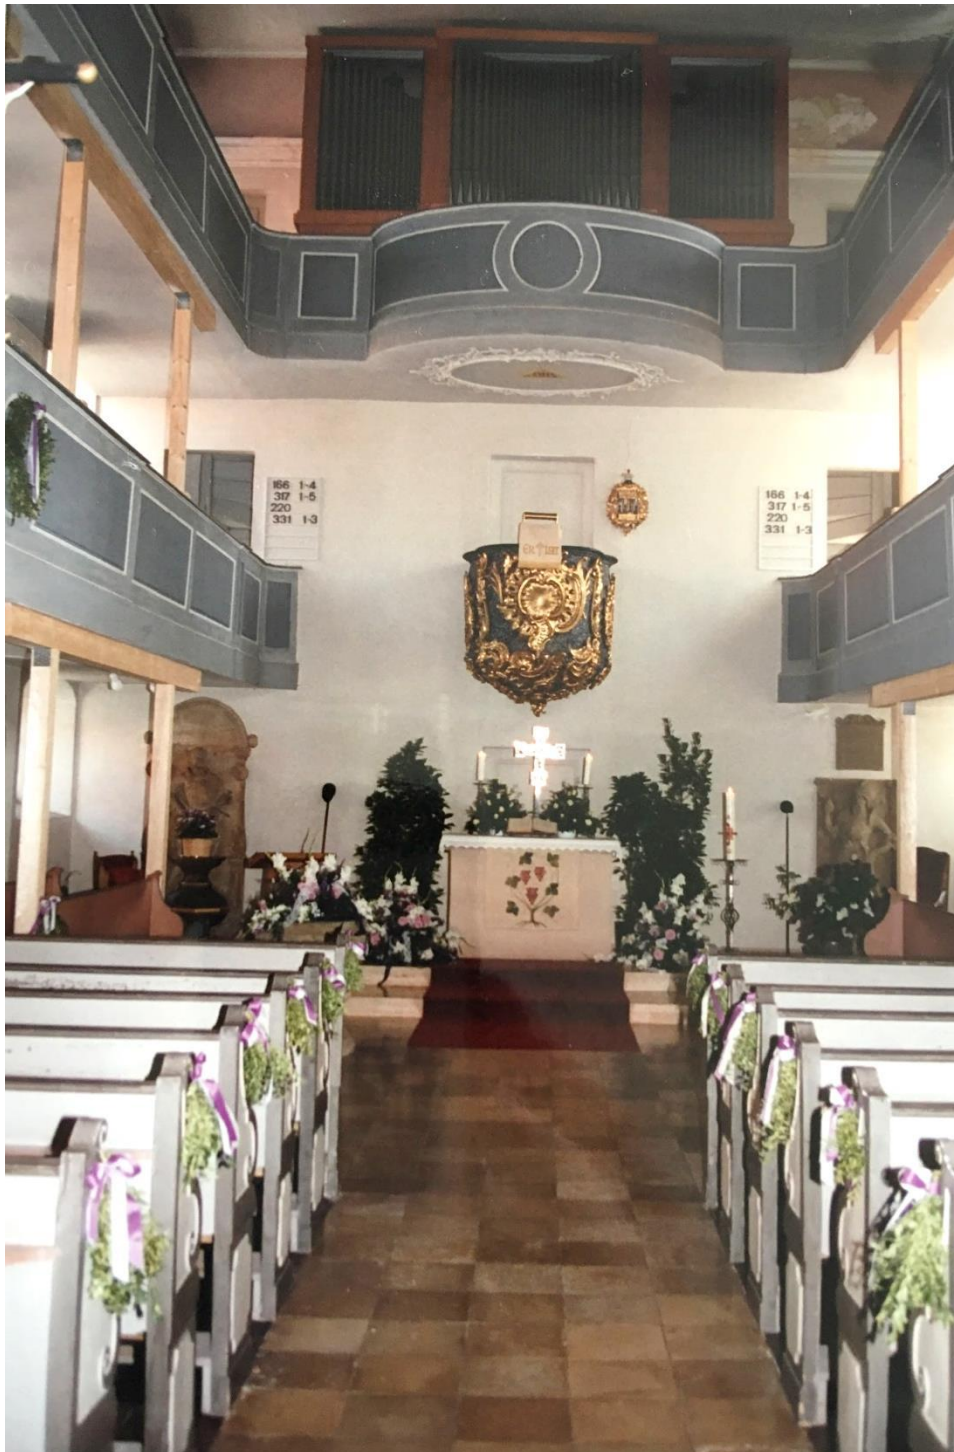
Abb. 12

Kirche Heilgersdorf, im Zustand 1995 mit provisorischer Abstützung der Emporen. Die Rokoschnitzerei an der Orgelbrüstung fehlt.
(PFA Heilgersdorf Nr. 39/2 Chronik 1989-1995)

- 1992 Erste Erwähnung statischer Mängel an den Emporen (V.R.: In vorhergehenden Quellen waren niemals konstruktive Bedenken darüber geäußert worden)
- 1995 Renovierung der Treppenaufgänge zu den Emporen in Eigenleistung der Gemeinde
- 1997** Innenrenovierung mit Einbau von Stützen für die bis dahin freitragenden, nur in den Wänden verankerten Emporen (Architektin: Renate Schubart-Eisenhardt, Statiker: Ralf Aumüller); Anstrich des Kirchenraums mit Mineralfarbe in Eigenleistung der Kirchengemeinde (Q 101, Q 102, Q 104, V.R.: Die Decke scheint unbetroffen geblieben)
- 2001 Sanierung des Kirchturms unter Architektin Schubart-Eisenhardt, Ab- und Wiederaufbau mehrerer Turmecken, Verbesserung des Anschlusses von Kirchenschiff zum Turm

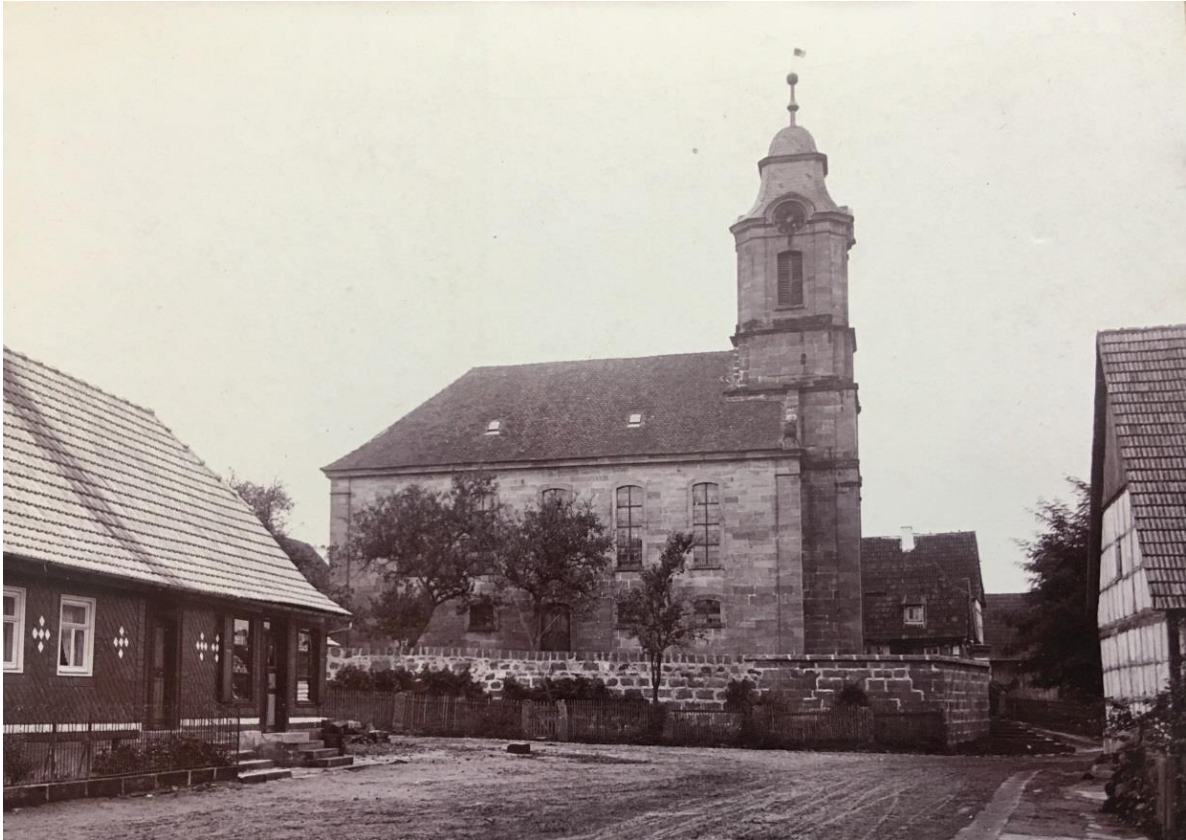
Abb. 13 oben
Kirche Heilgersdorf von Süden,
Aufnahme vor 1899
(PfA Heilgersdorf ohne Signatur)

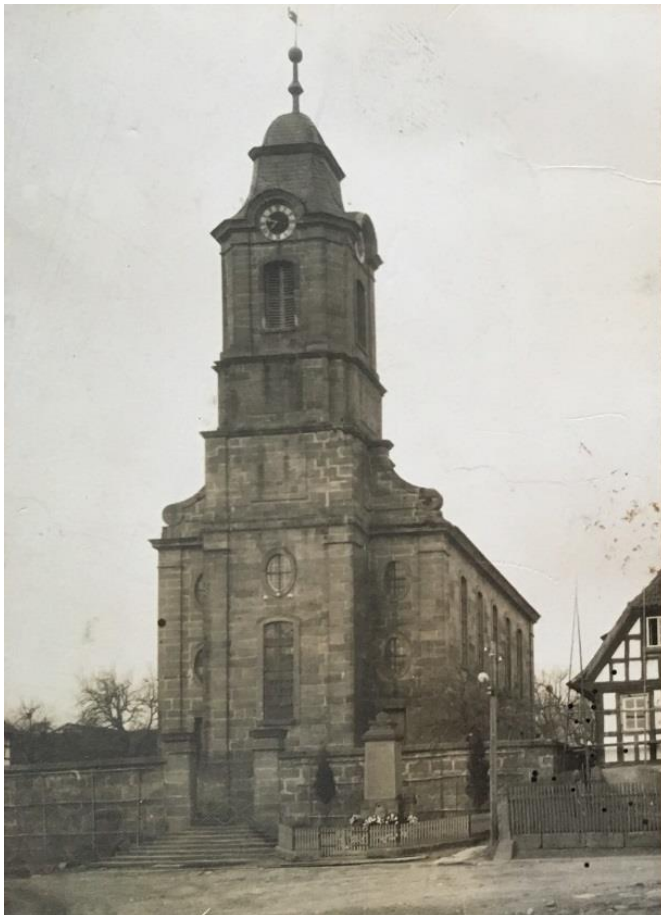
Abb. 14 links
Kirche Heilgersdorf von Osten,
erkennbar ist das 1922 aufgestellte
Kriegerdenkmal neben der Freitreppe,
Aufnahme um 1922/25
(PfA Heilgersdorf ohne Signatur)

- 1922 Einweihung des Kriegerdenkmals vor der Kirche, in diesem Zuge Reparatur der Freitreppe (V.R.: Dadurch Datierung von [Abb. 14](#) auf „um/nach 1922“ möglich)

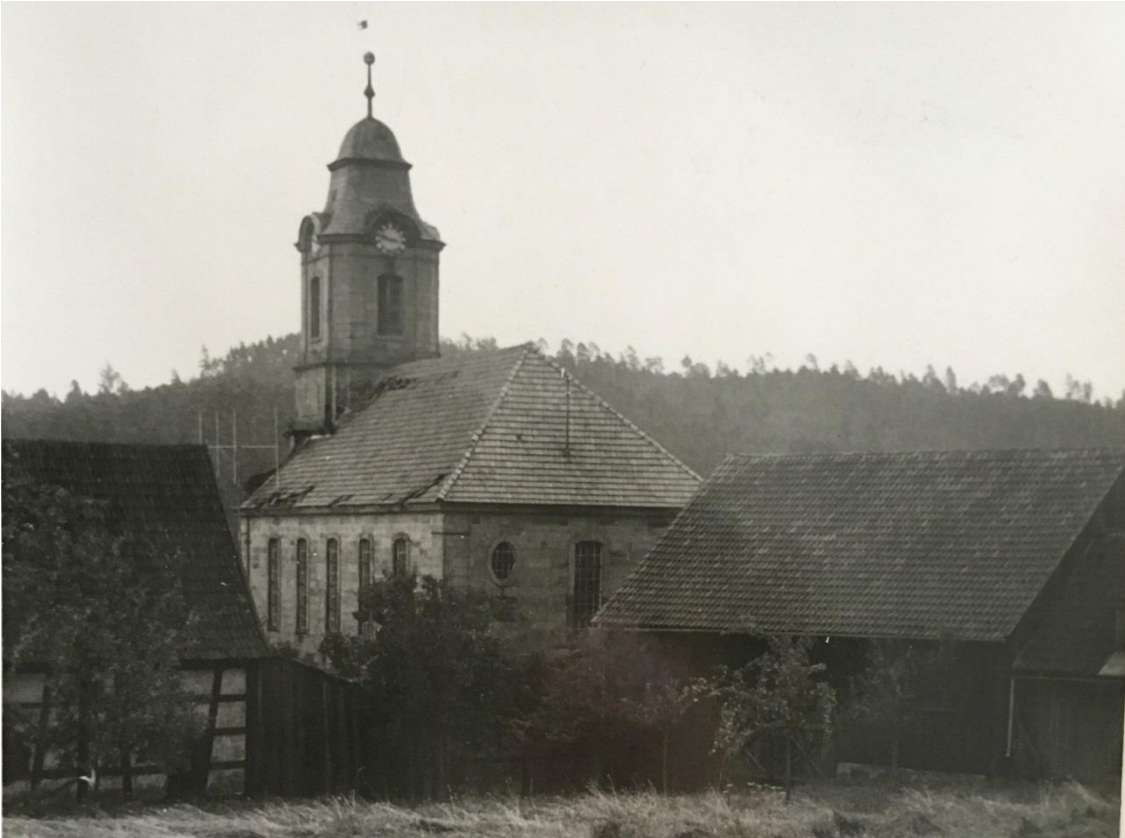
Abb. 15

Kirche Heilgersdorf von Westen, Zustand August 1958 nach Sturmschaden. Sichtbar die Doppelmuldenfalz-ziegeldeckung von 1928 (PfA Heilgersdorf, Nr. 38/1 Chronik 1955-1988, Fotograf wohl Pfarrer Weigel)

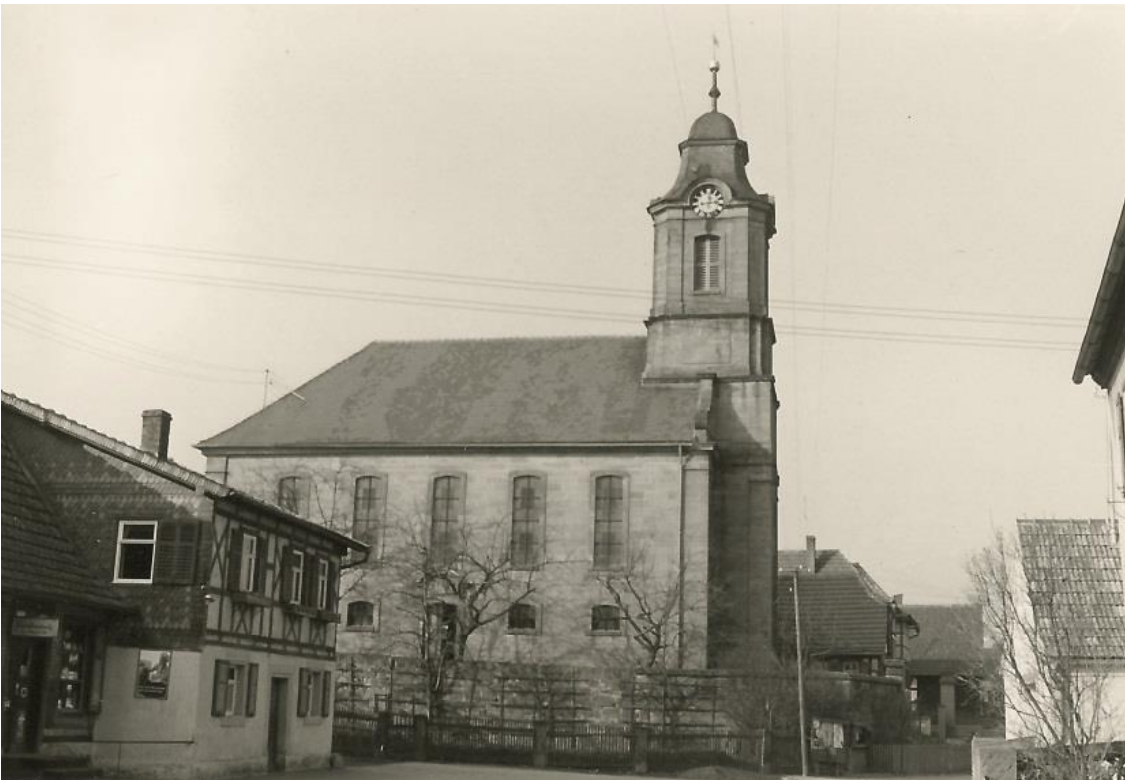
Abb. 16

Kirche Heilgersdorf von Süden, Zustand 1960 nach der Neueindeckung mit Biberschwanzziegeln (PfA Heilgersdorf Aktenordner Nr. 6.61.02, Fotograf wohl Pfarrer Weigel)

- 1958-62 Gesamtrenovierung der Kirche unter Architekt Herbert Fischer. Neudeckung des Daches mit Biberschwänzen. Übermalung/Abwaschen der Fassung von 1924, danach Neuanstrich des Kirchensaals mit Dispersionsfarbe durch die Firmen Franz Wiedl und Werner Reißig; Veränderung des Gestühls unter Abbruch der Beamten-Stände im Westen, neuer Fußboden

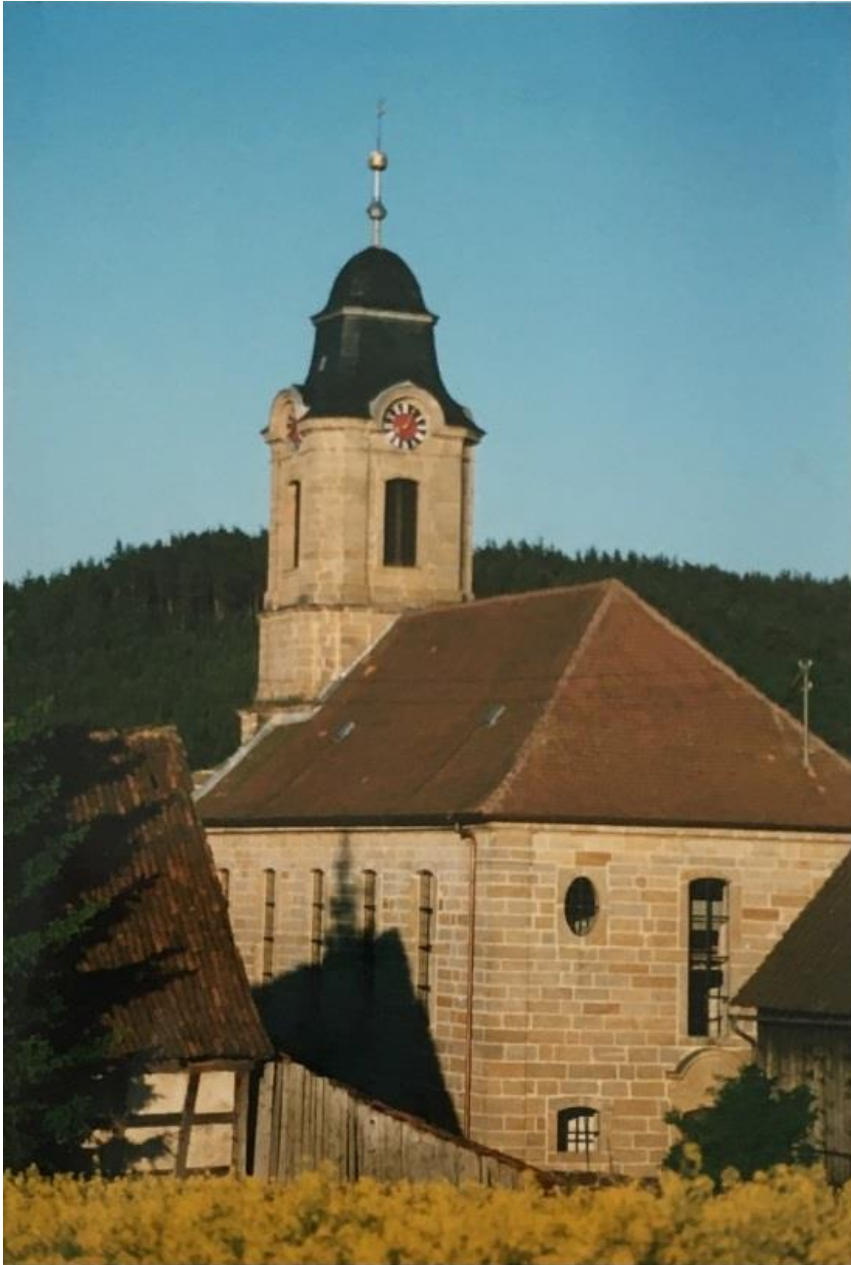
Abb. 17
Kirche Heilgersdorf von Westen, Zustand 1988/89 nach der Außenrestaurierung
(PFA Heilgersdorf, Nr. 38/1 Chronik 1955-1988)

„Hauptsächliche Arbeiten: Waschen und Verfugen des Mauerwerks, Neue Fenster, verbleit, Renovierung der alten Türen, Gehwege ausgleichen, Eingangstor.“ (mit zwei Außenaufnahmen, vgl. Abb. 17 und 18) (Quelle: PfA Heilgersdorf, Nr. 38)

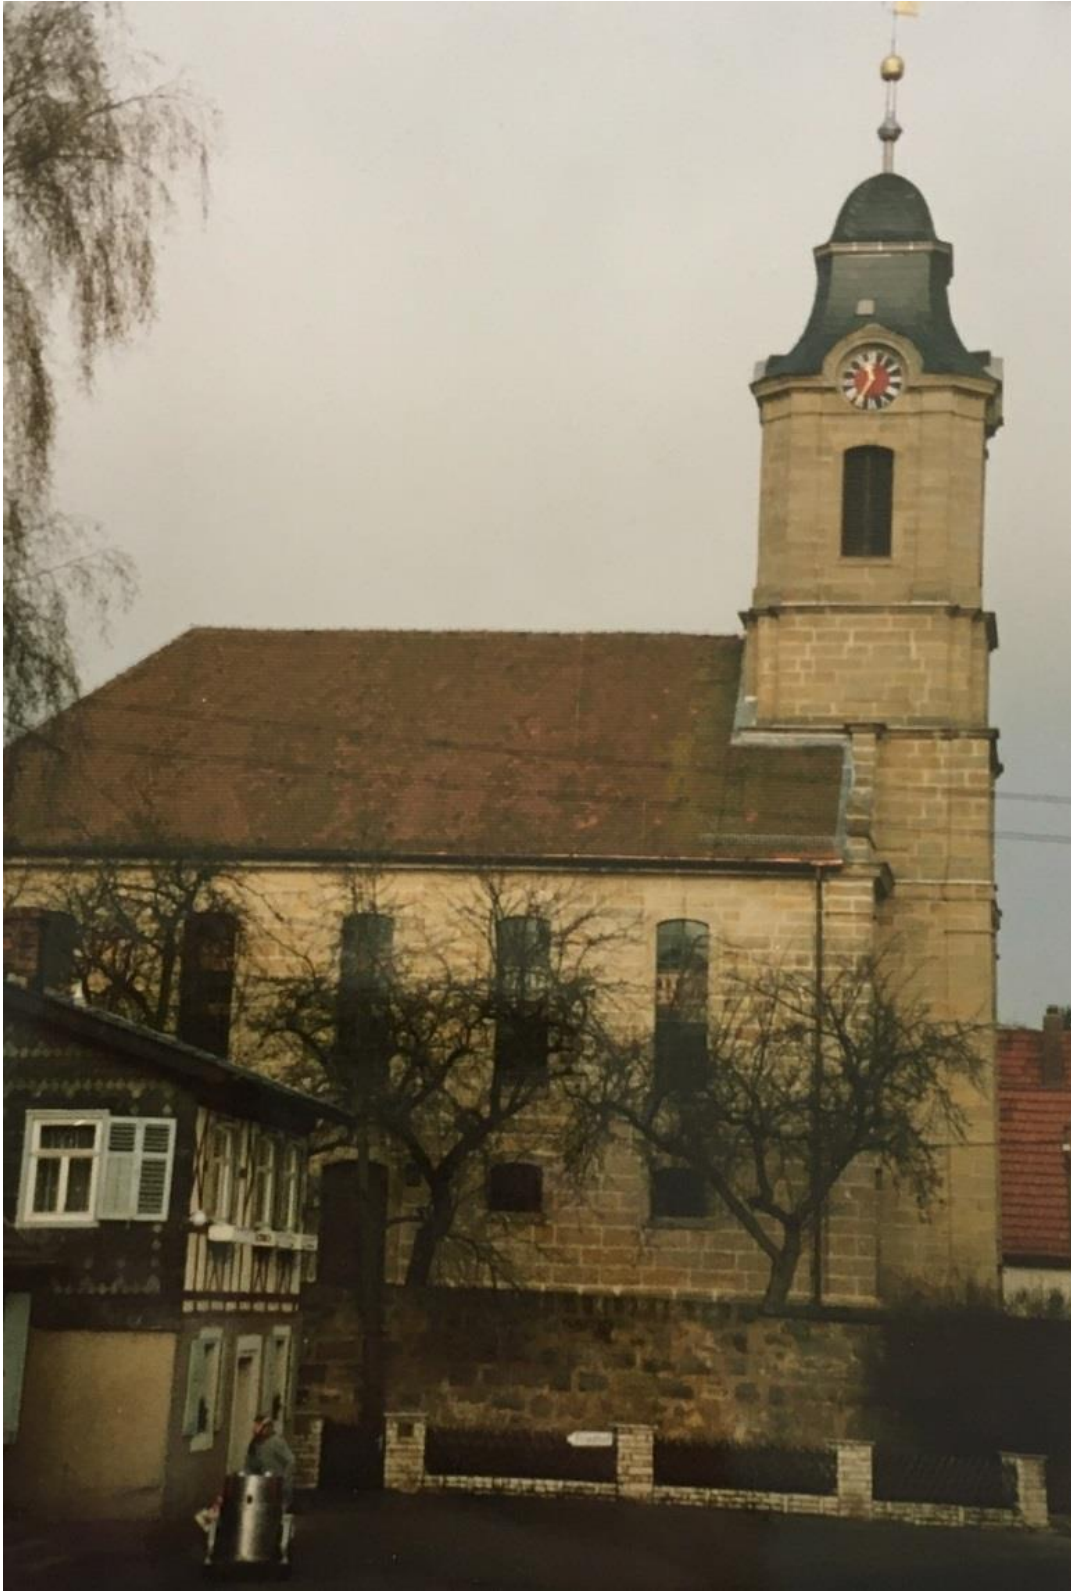
Abb. 18
Kirche Heilgersdorf von Süden, Zustand um 1988/89 nach der Außenrestaurierung
(PfA Heilgersdorf, Nr. 38/1 Chronik 1955-1988)

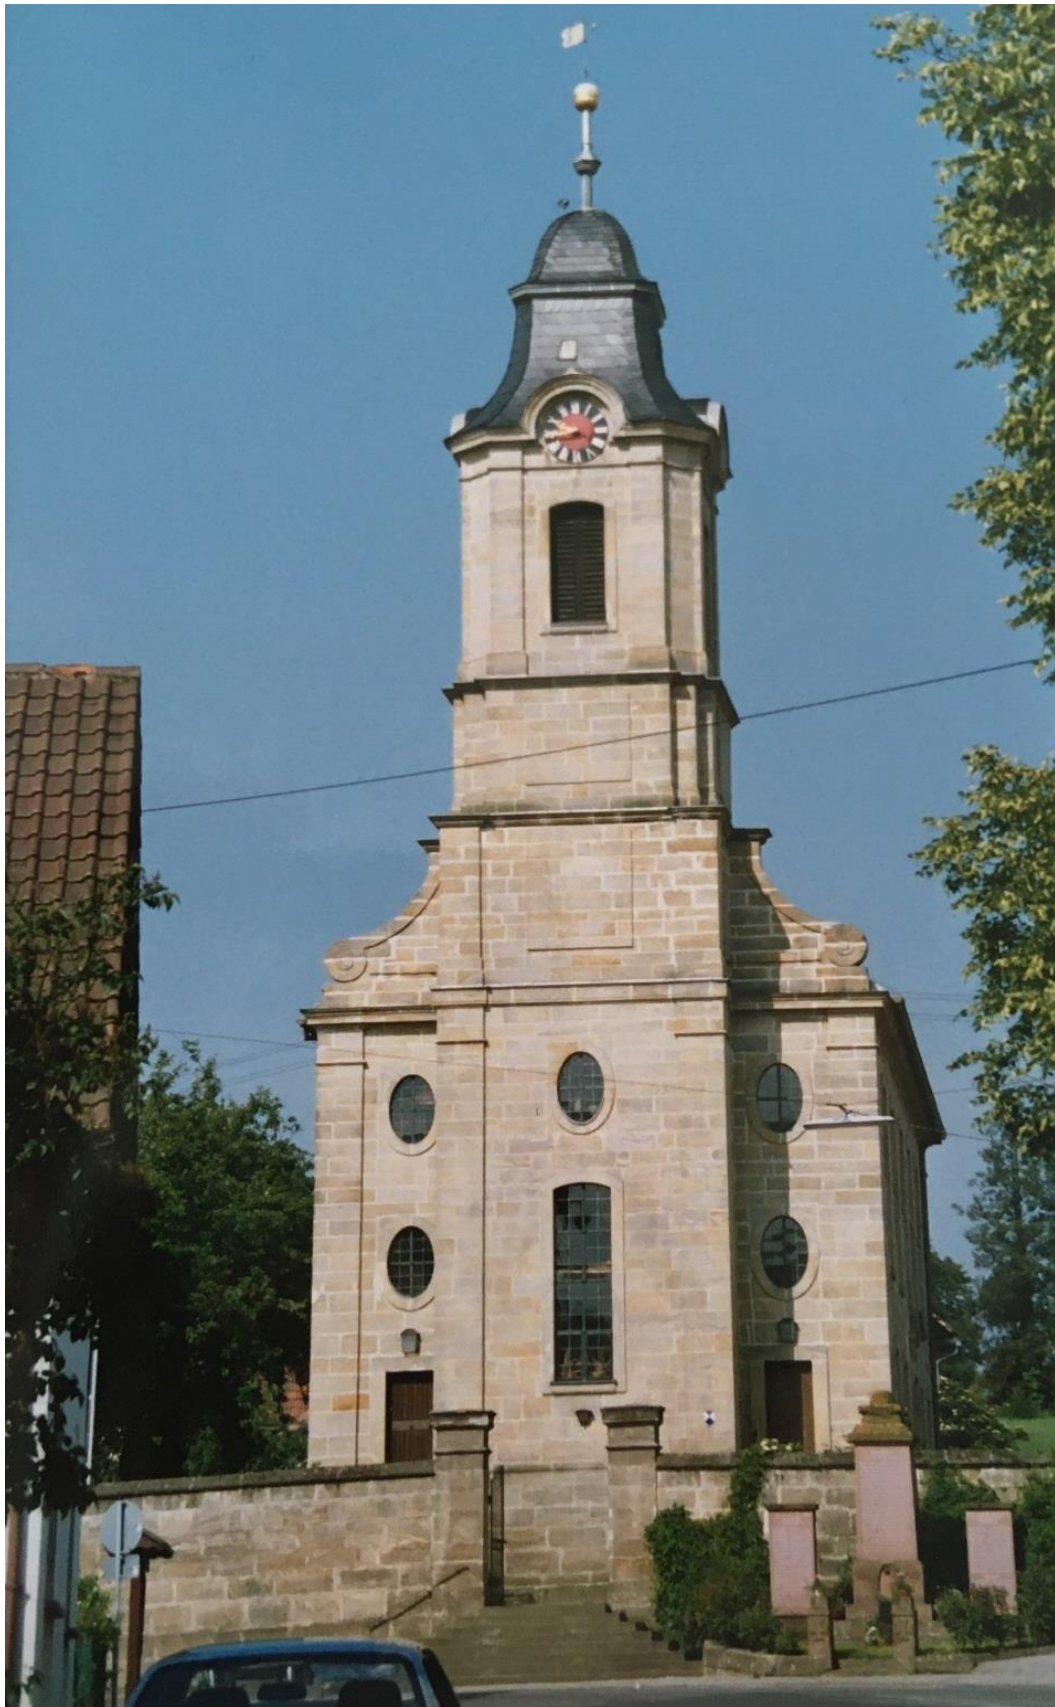
Abb. 19

Kirche Heilgersdorf von Osten, Zustand um 1988/89 nach der Außenrestaurierung
(PfA Heilgersdorf, Nr. 39/2 Chronik 1989-1995)

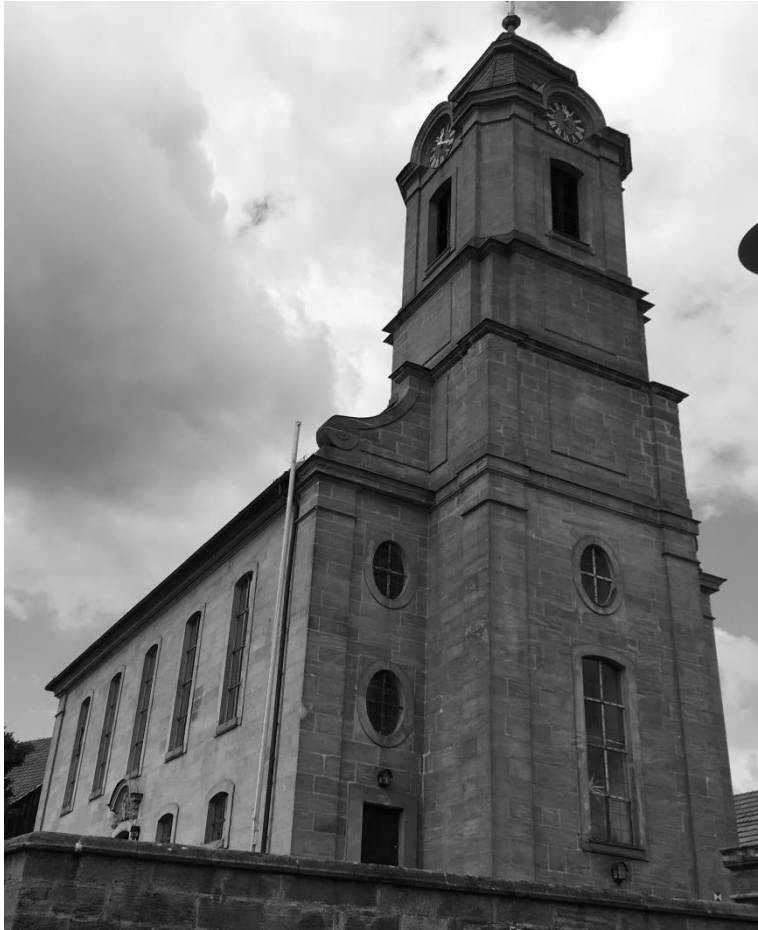
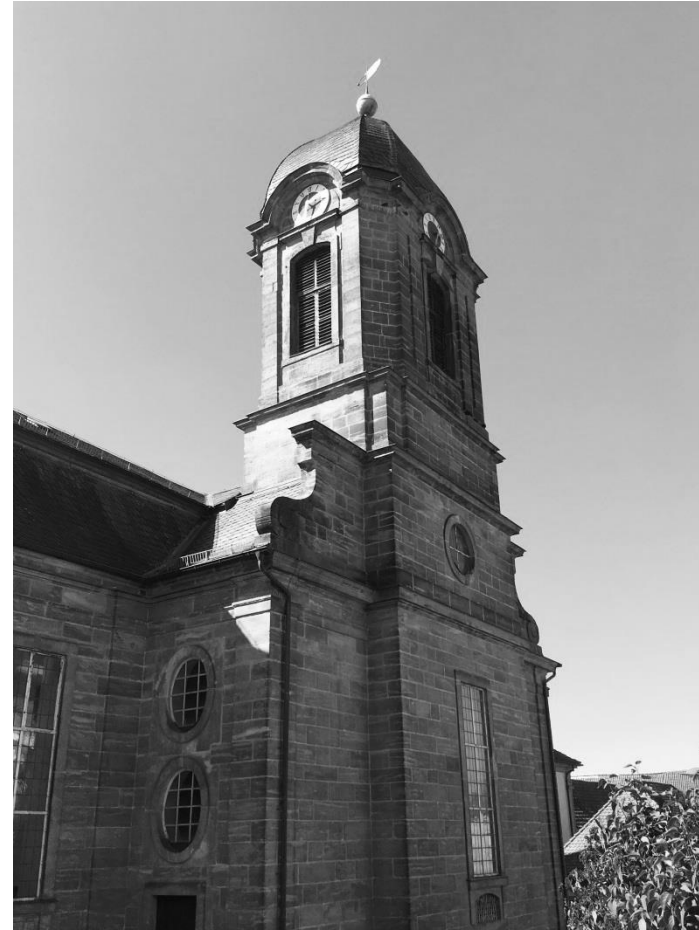
Vergleich Kirchturm Heilgersdorf (1753-58, links) und Lahm (1728-32, rechts)

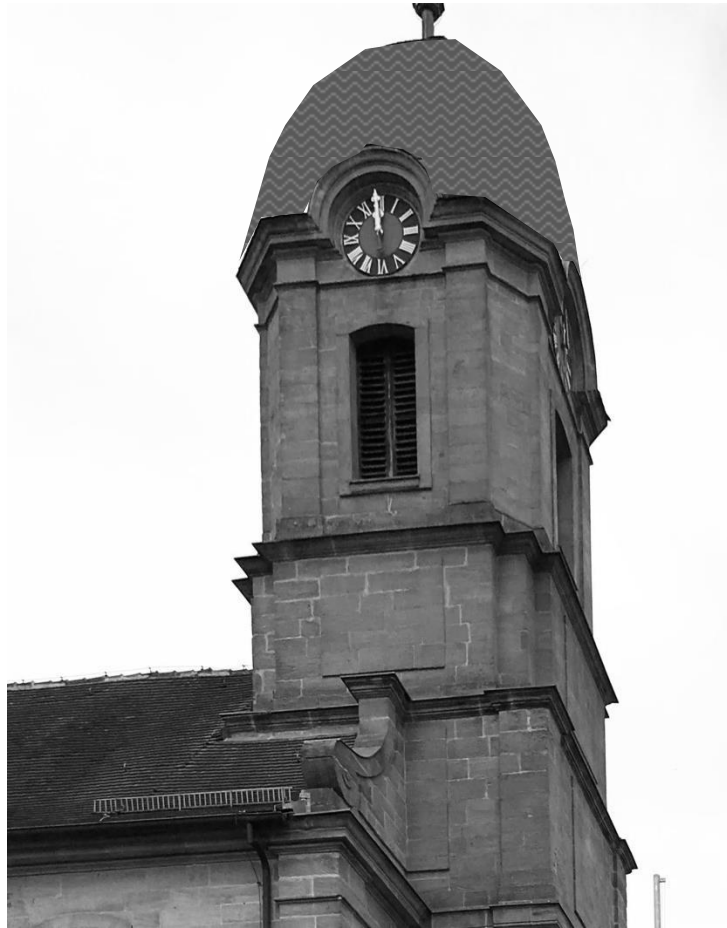
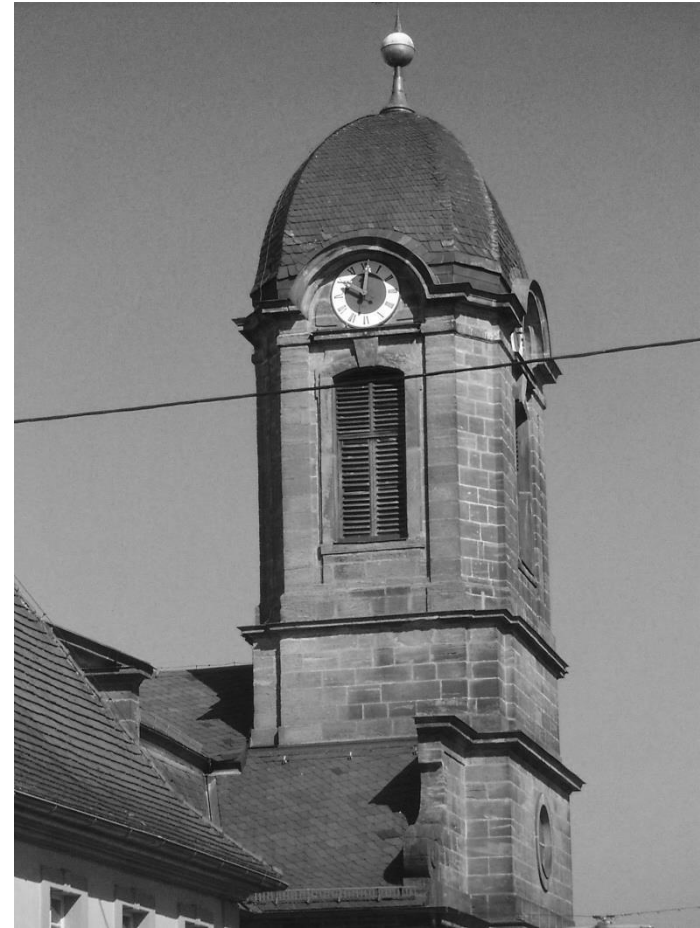
Vergleich oberer Kirchturm Heilgersdorf (1753-58, links) und Lahm (1728-32, rechts). Gleiche Geschosseinteilung, gleicher Übergang zum Kirchenschiff durch Voluten, gleiches Halbkreisbogenfeld für Aufnahme des Zifferblatts, ähnliche Segmentbogenfenster als Schallöffnung. Nur das Turmdach unterscheidet sich. Hier wollte Zimmermeister Juchheim wohl mit einem Pyramidendach dessen Kanten ein- und ausschwingen sein Gewerk zur Schau stellen. Für einen schlagenden Vergleich wurde in der hier gezeigten Abbildung das Dach der Lahmer Form angepasst (Montage durch den Verfasser).
