Evang.-Luth. Pfarrkirche Heilgersdorf

Archivalien zur Bau- und Restaurierungsgeschichte

zusammengestellt für die
Kirchengemeinde Heilgersdorf
im Juni 2022
von

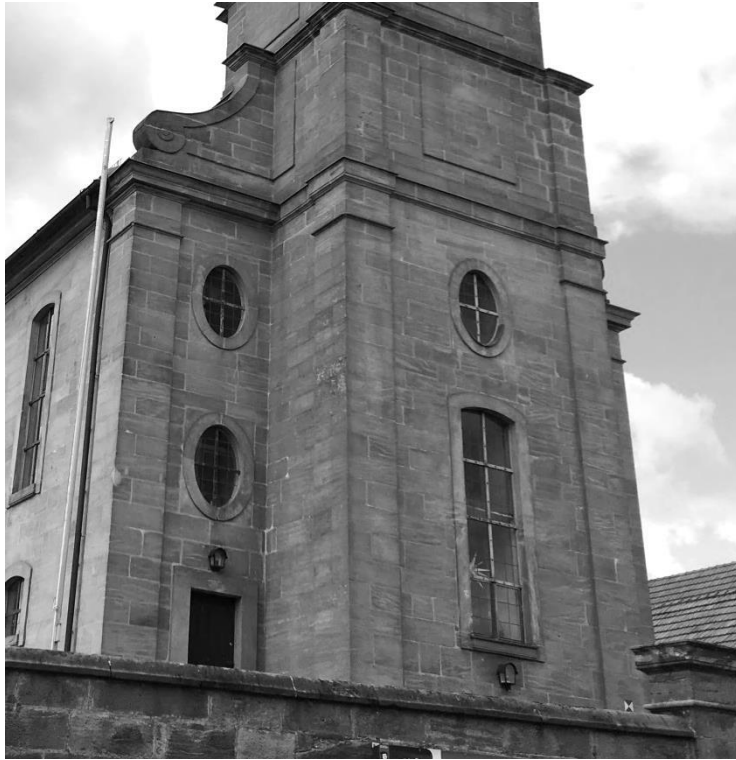
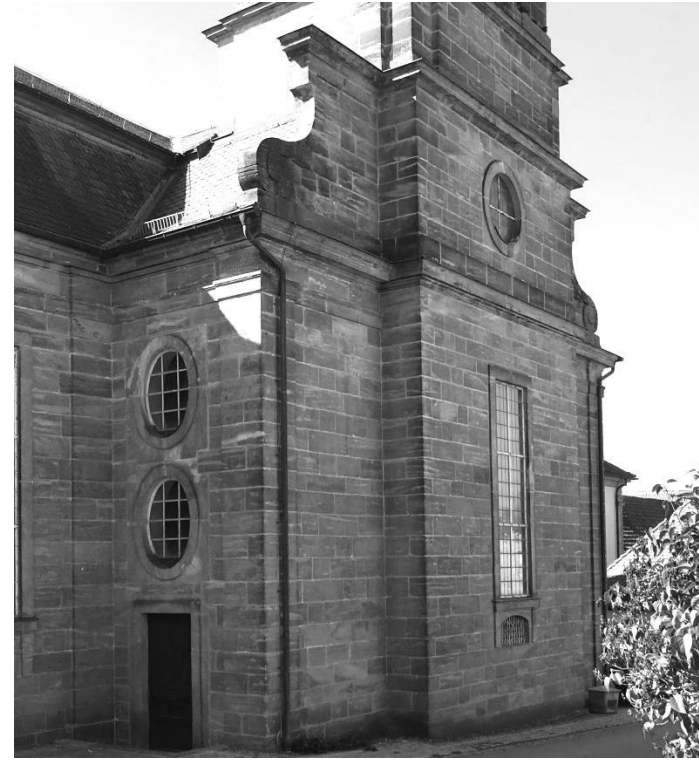
Vergleich unterer Kirchturm Heilgersdorf (1753-58, links) und Lahm (1728-32, rechts). Erdgeschoss mit glatten Ecklisenen, gleiche Geschosseinteilung, gleicher Übergang zum Kirchenschiff durch fast identische Voluten, gleiche Ovalfenster zur Belichtung der Treppenaufgänge zu den Emporen.

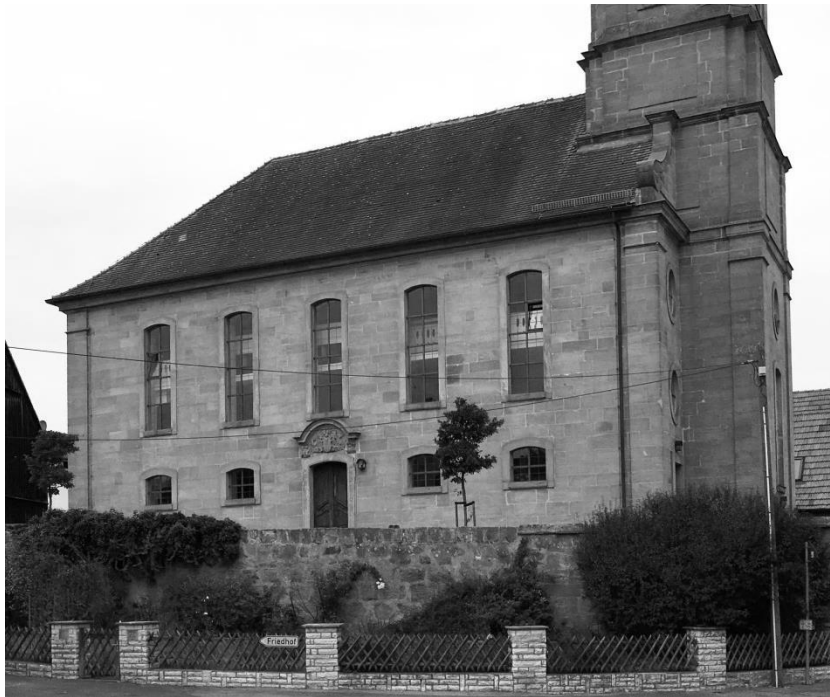
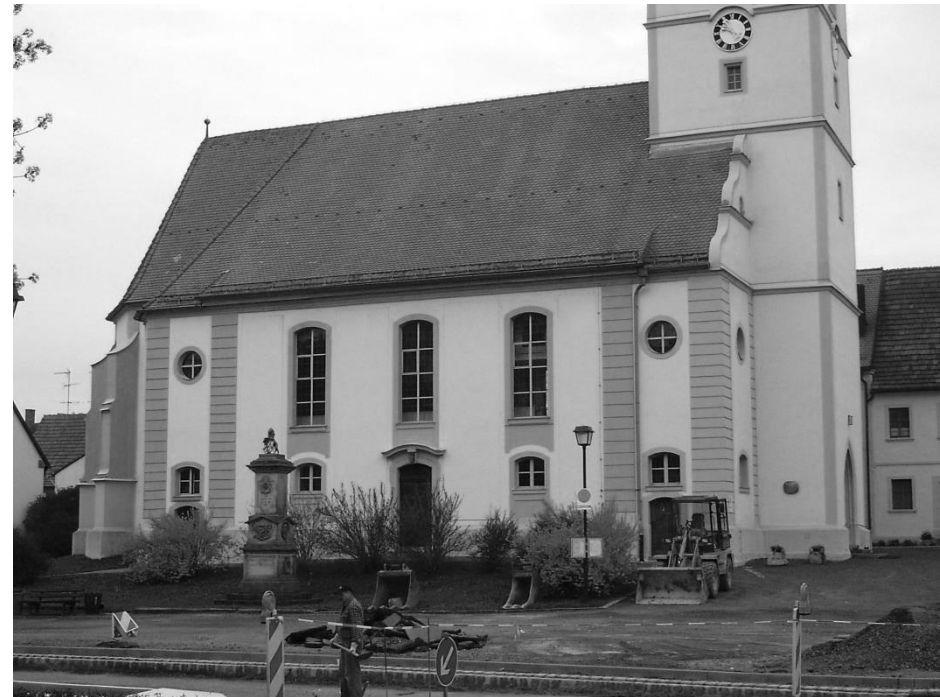
Vergleich Kirchenschiff Heilgersdorf (1753-58, links) und Rentweinsdorf (1743, rechts). Gleiche Fensterrahmung und Einteilung mit kleinem Fenster unten, großem Fenster oben

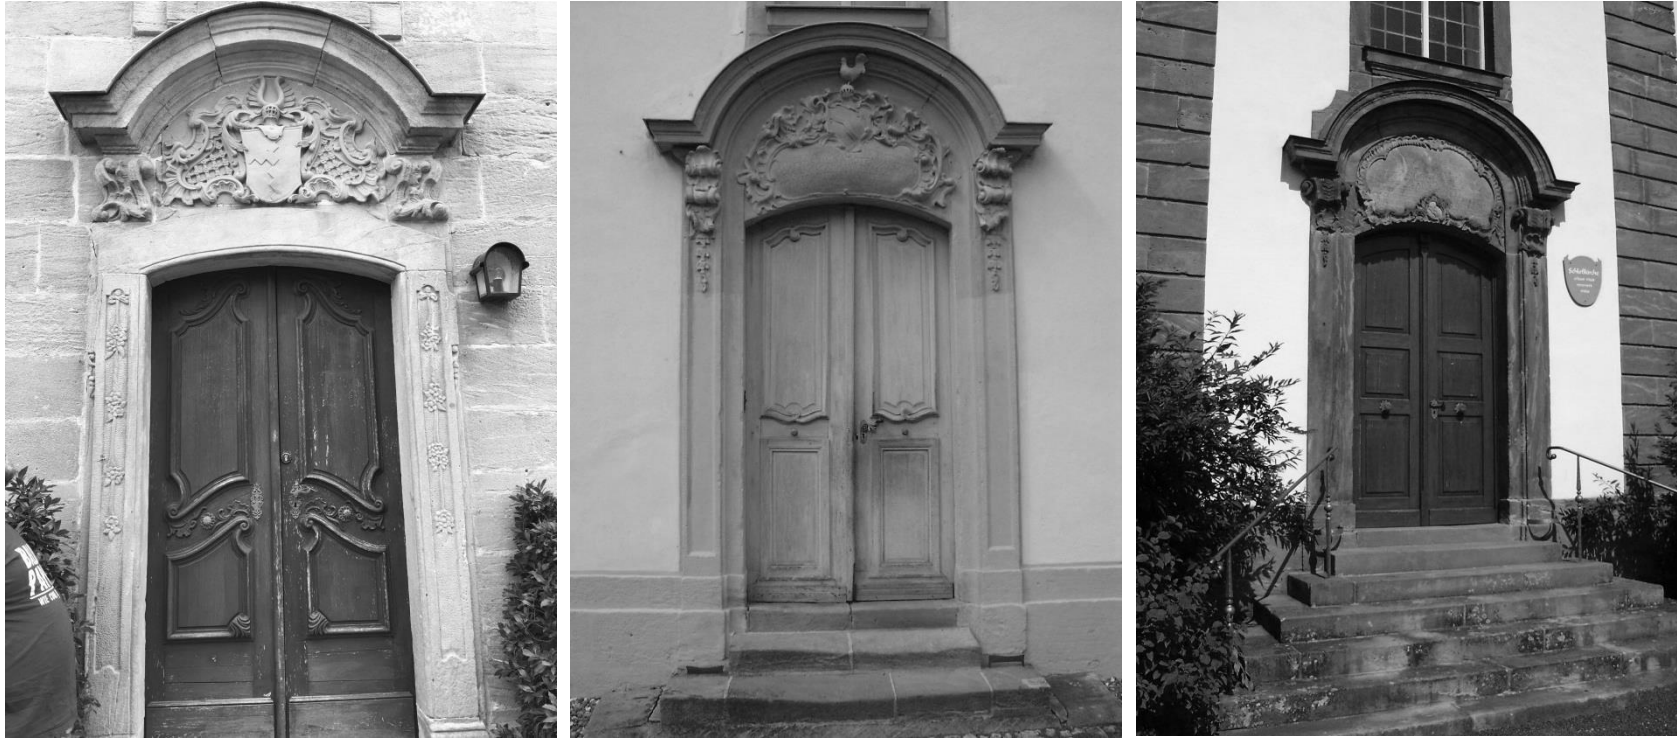
Vergleich Portalrahmungen Kirche Heilgersdorf (1753-58, links), Schloss Rentweinsdorf (1751, Mitte) und Kirche Fischbach (1756-61, rechts). Die Formensprache des Umkreises der Adelsfamilie v. Rotenhan ähnelt sich. Hierzu zählten auch die Freiherren v. Lichtenstein. Alle griffen auf markgräfllich Ansbacher Architekturformen zurück.

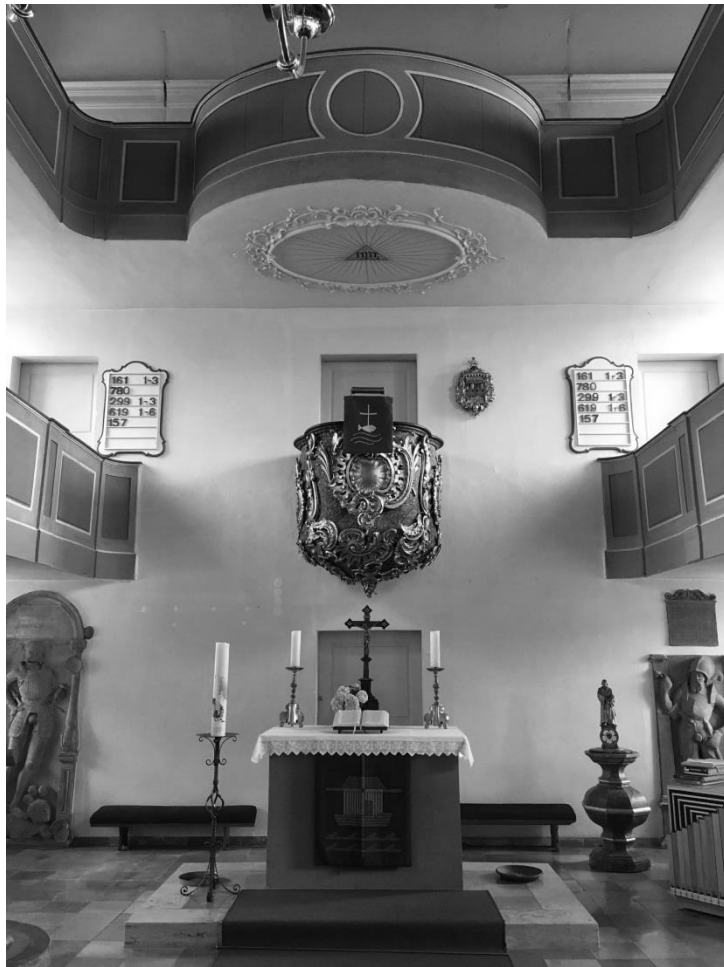
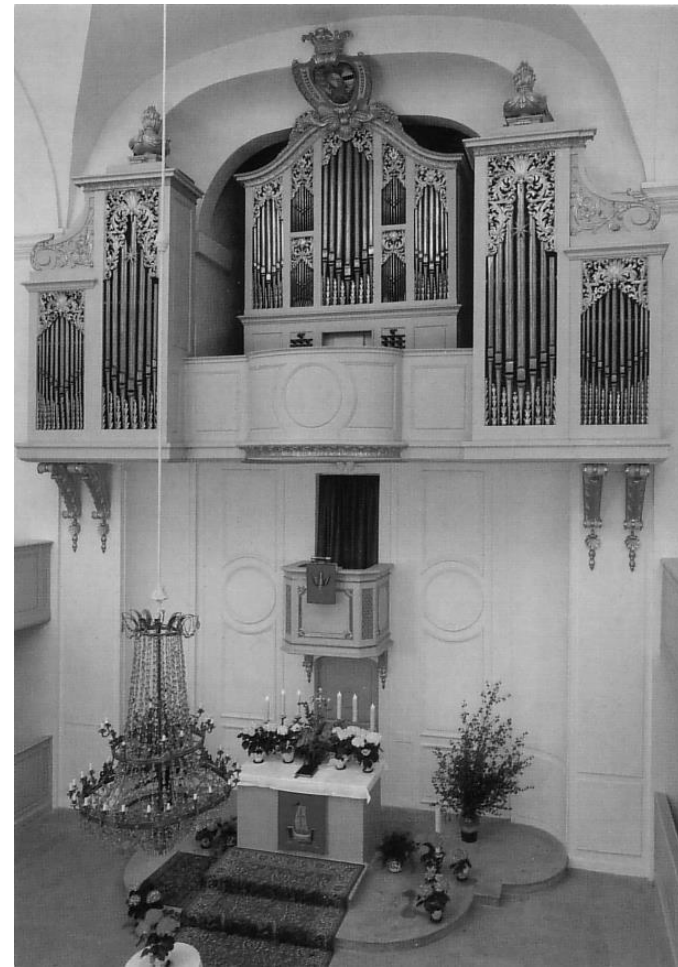
Vergleich Kirchensaal Heilgersdorf (1753-58, links) und Lahm (1743, rechts). Obwohl im Grundriss völlig unterschiedlich, zeigen Raumdetails die enge Verwandtschaft der Kirchen, die beide von ein und derselben Familie gebaut wurden. Vor allem die Kassettenfelder mit zentralem Kreis auf den Brüstungen der Orgelempore und des Herrschaftsstands in Heilgersdorf sind ein deutlicher Hinweis auf die „Mutterkirche“ in Lahm, die dort sogar die Kanzel flankieren. Die Ornamente des Rokoko, das Muschelwerk, waren beim Bau der Kirche in Lahm noch nicht gebräuchlich.
